# 含天然与人工内部缺陷轮盘裂纹扩展特性对比分析<sup>\*</sup>

**摘要:** 为达到应用人工内部缺陷获得轮盘裂纹扩展特性, 开展了含天然与人工内部缺陷轮盘高速旋转低周疲劳裂纹扩展对比试验, 并通过无损检测分析、断口分析研究了裂纹扩展特性的差异, 提出了含人工缺陷轮盘损伤容限分析思路。无损检测更易识别人工内部缺陷的特征及其变化; 人工缺陷区呈碎裂状, 有大量的晶间断裂, 与天然缺陷区有明显差异; 非缺陷区两者无明显差异。天然与人工缺陷区的裂纹扩展速率分别为 $0.2\sim 0.4\mu\text{m}/\text{次}$ 、 $0.6\sim 1.2\mu\text{m}/\text{次}$ , 均远大于基体材料理论值; 1#盘加载突变区外断口反推寿命与第二加载阶段循环数的最大误差是12%; 2#盘缺陷区外断口反推寿命占总循环数的44.9%~51.9%。基于人工缺陷区定义初始裂纹, 排除人工与天然缺陷差异的影响, 可获得轮盘裂纹扩展特性。

## Crack Propagation Comparison of Disks with Natural or Preset Inclusion

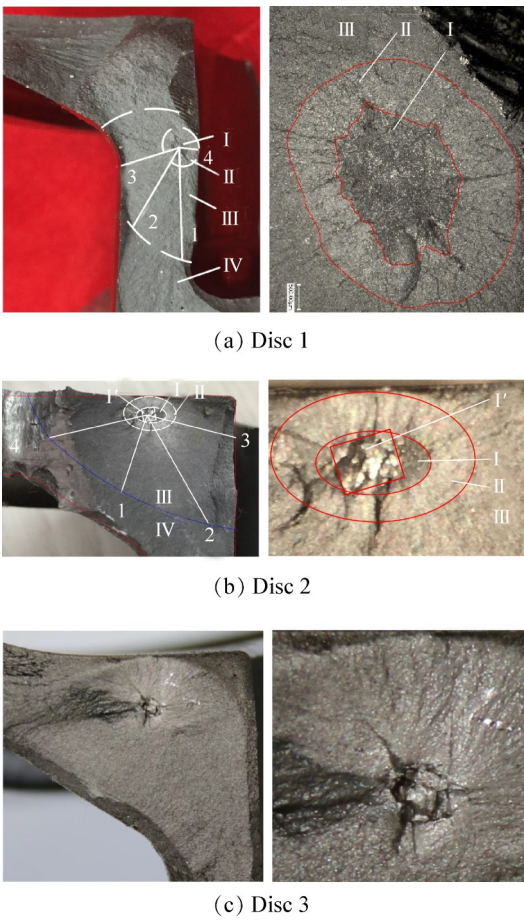
Fig. 3 Macrograph of fatigue fracture

1#盘断口共分4个区域,如图3(a)所示。区域I, II均呈椭圆形,区域II外边界与B面相切;区域III贯穿盘体,下半部分完整,上半部分因碰撞缺失。区域I, II, III均具有清晰的边界,并与周围区域融合,表面平整、光洁,裂纹扩展棱线清晰,有小刻面特征,无明显塑性变形;区域I为天然缺陷裂纹源,区域IV为瞬断区;为典型的疲劳断口。

2#盘断口共分5个区域,如图3(b)所示。区域I, II呈椭圆形,其短轴与轮盘轴线平行,区域II外边界与A面相切;区域III呈四分之一椭圆;区域I, II, III内,4#路径方向(热等静压界面附近)有长4.3mm、起伏、颜色较深的特征。除此,区域I, II, III具有清晰的边界,并与周围区域融合,表面平整、光洁,裂纹扩展棱线清晰,有小刻面特征,无明显的塑性变形。区域IV为瞬断区。

区域I'位于区域I内,与周围区域有明显分隔,呈长方形(1.97mm×2.45mm),棱角分明,尺寸和形状与人工内部缺陷种子的横截面大致相同;由于锻压流变,短边与轮盘轴线成 $10^\circ$ 。其表面凹凸不平、呈碎裂状,并有一深度达1mm以上的凹坑。裂纹发生在多个平面上;之后,在裂缝生长侵入基体的过程中成核,多点成核很明显;无明显的塑性变形。

初始裂纹形核,甚至直接在基体上产生裂纹。因此,人工缺陷的高含氮量是导致其断口宏观形貌特征与天然缺陷明显不同的原因。

3#盘人工缺陷的埋藏位置比2#盘深,但其断口宏观结构特征与2#盘断口相似。

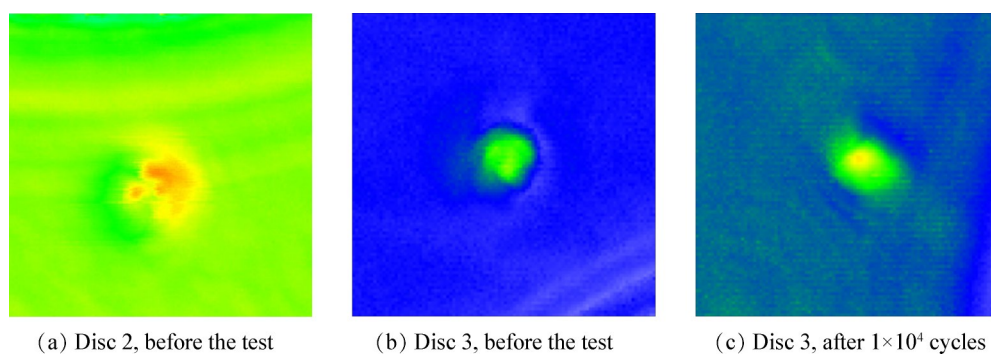
Fig. 4 Ultrasound detection map of hard alpha inclusion (Map width:20mm×20mm)

水浸超声及CT三维重建无损检测结果如图4,5所示。由检测结果可知:1#盘未发现缺陷异常信号;2#、3#盘则只在人工缺陷处发现异常信号。无损检测信号获得了人工缺陷准确的位置、尺寸及大致变化。位置误差( $\Delta L_A,\Delta L_B$ )在0.15mm以内,尺寸误差( $\Delta H,\Delta L_R$ )在-0.48mm以内。经 $1\times 10^4$ 次循环后,超声信号较强区 $L_R$ 增大1.78mm,信号较弱区 $L_R$ 增大0.57mm。

人工缺陷区含氮量高,缺陷变形能力差,与基体性质差异大,锻压处理后易发生大规模断裂和破坏。因此,其超声波反射率大、射线吸收差异大。文献[18]指出,含氮量 $>8\%$ 时,不同检测方法对缺陷可探测性影响小。因此,相比于天然缺陷,人工缺陷漏检率低,易通过合理的安排检测工作获得完整的裂纹扩展过程信息,有利于开展轮盘裂纹扩展特性研究。

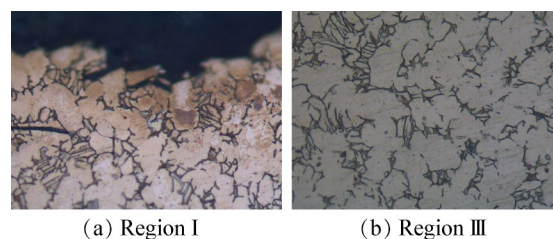
Fig. 6 Microstructure picture of disc 1

EDS显示,除区域I的碳质量分数达到4.69%、超出《中国航空材料手册》要求,其它区域的元素组成无异常。断口不同区域金相组织如图6所示。该材料是一种 $\alpha+\beta$ 型钛合金。区域I, III的等轴组织初生 $\alpha$ 相的体积分数均为80%左右,组织均匀,晶粒度在 $20\mu\text{m}$ 左右,无明显区别。

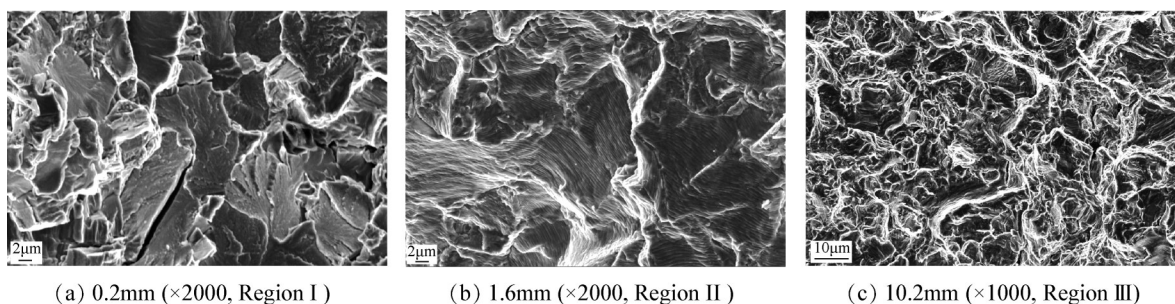
Fig. 7 Observation results on path 1 of disk 1

对断口多条路径进行SEM分析,如图7所示。由该图可知:区域I裂纹扩展的条带特征不明显,局部有较浅、较细的疲劳条带,其方向变化较大;有密集河流花样的脆性解理台阶;在解理台阶附近的断裂表面,还可观察到垂直于主裂纹扩展方向的二次裂

纹。随着与缺陷中心距离增大,区域Ⅱ、Ⅲ可见清晰、细密、方向一致的疲劳条带,进入裂纹快速扩展区则出现韧窝。

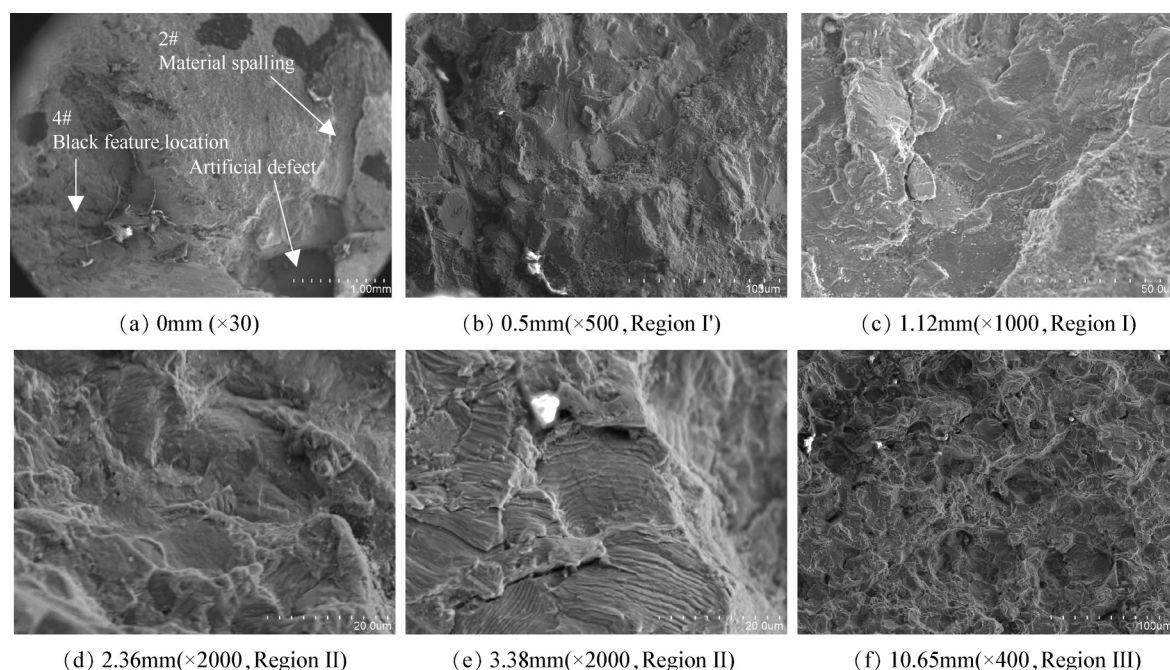
Fig. 8 Observation results on path 4 of disk 2

EDS分析显示HA含氮量为11.6%,与人工缺陷种子含氮量接近;在核心-弥散区界面0.05mm内,含氮量迅速下降到约4%。维持了大约0.5mm的宽度后,在1mm宽的位置逐渐降为0。EDS分析同时显示,4#路径上黑色特征的含氮量为0。

对断口进行SEM分析,如图8所示。人工缺陷处有一长0.7mm的方坑,附近有大片物质剥落;2#路径方向还有2mm长的物质剥落;4#路径方向有较多保护胶残留。区域Ⅰ'内有棱角分明的起伏、大量易碎的晶间断裂并伴有次级裂纹;除了解理裂纹,还观察到微孔和次级撕裂裂纹结构;局部有浅、细的疲劳条带,方向较乱。区域Ⅰ中断裂表面易碎断裂模式仍明显。区域Ⅱ中断裂表面易碎断裂模式不明显;表面起伏大,疲劳条带细、短、浅。当靠近区域Ⅱ外边

界时,疲劳条带逐渐清晰、连续。区域Ⅲ内,疲劳条带变短、粗,逐渐韧窝增多、并难见疲劳条带。

综上可知,区域Ⅰ'为HA、区域Ⅰ大部分处于DZ;人工缺陷区(HA+DZ)微观形貌特征与天然缺陷区有极大不同,而非缺陷区的微观形貌特征则与天然缺陷区较一致。

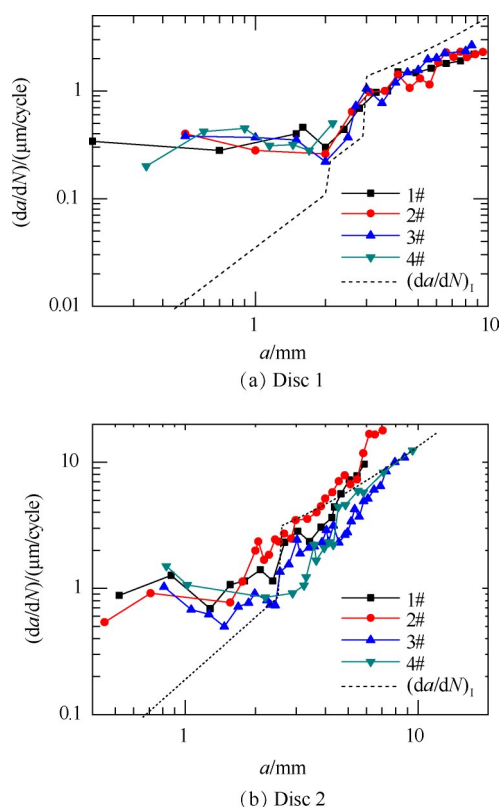
Fig. 9 Fracture reverse curve of  $a-da/dN$

理想的裂纹扩展速率 $(da/dN)_I$ 如图9中虚线所示。结合该图及表1可知:对于1#盘,当在指定位置发生第一、二加载阶段转换时,由于载荷突变, $(da/dN)_I$ 产生第一次突变;当裂纹到达表面时,由于 $a, F$ 突变, $(da/dN)_I$ 产生第二次突变。对于2#盘,其只在裂纹到达表面时, $(da/dN)_I$ 产生突变。

图9(a)点线为1#盘4条路径的 $a-(da/dN)_I$ 曲线。由该图可知:缺陷区, $(da/dN)_I$ 为 $0.2\sim 0.4\mu\text{m}/\text{次}$ , $\gg (da/dN)_I$ 。 $a\approx 1.5\text{mm}$ 时,由于材料抗裂纹扩展性能提高(缺陷区到基体), $(da/dN)_I$ 开始降低。 $a\approx 2\text{mm}$

时,  $(da/dN)_f$  降低至低点, 此时, 裂纹前缘未到表面, 位于区域 II 内; 由于转速提高 (第一加载阶段进入第二加载阶段),  $(da/dN)_f$  开始明显增大; 裂纹到表面时, 内部圆裂纹转变为表面半圆裂纹,  $(da/dN)_f$  进一步明显增大。  $\Delta(da/dN)_f$  与  $\Delta(da/dN)_i$  相似, 但小约  $0.2\mu\text{m}/\text{次}$ , 可能由于转速突变点材料性能受缺陷影响,  $(da/dN)_f$  较高。裂纹到表面后, 4 条路径的  $a-(da/dN)_f$  与  $a-(da/dN)_i$  均近似呈双对数线性关系, 且  $(da/dN)_f$  略小。

图 9(b) 点线为 2# 盘 4 条路径的  $a-(da/dN)_f$  曲线。由该图可知: 缺陷区,  $(da/dN)_f$  为  $0.6\sim 1.2\mu\text{m}/\text{次}$ 。  $a\approx 0.9\text{mm}$  时, 由于材料抗裂纹扩展性能提高 (HA 到 DZ),  $(da/dN)_f$  开始降低。  $a\approx 1.3\text{mm}$  时,  $(da/dN)_f$  降低至低点, 此时, 裂纹前缘到达区域 I' 边缘、未到达轮盘表面; 之后,  $(da/dN)_f$  在区域 I, II 内缓慢增大。  $a\approx 2.6\text{mm}$ , 裂纹到达表面, 内部椭圆裂纹转变为表面半圆裂纹; 此时, 1#、3# 路径的  $(da/dN)_f$  明显增大; 但 2# 路径的  $(da/dN)_f$  在  $a\approx 1.5\text{mm}$  时就开始明显增大, 4# 路径的  $(da/dN)_f$  在  $a\approx 3\text{mm}$  时才开始明显增大, 可能分别受到了缺陷、热等静压焊接对组织性能的影响 (图 8(a)); 各路径的  $\Delta(da/dN)_f$  不如 1# 盘明显, 但与  $\Delta(da/dN)_i$  接近。裂纹到表面后,  $a-(da/dN)_f$  与  $a-(da/dN)_i$  均近似呈双对数线性关系。

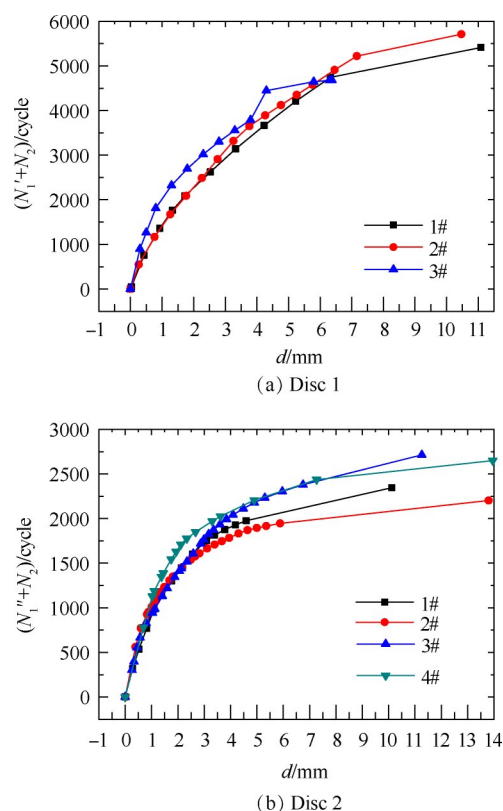
Fig. 10 Accumulation curve of regional crack growth life

1# 盘裂纹扩展寿命如图 10(a) 及表 3 所示。由于轮盘破裂前发生裂纹贯穿盘体, 3# 路径  $(N_1'+N_2)$  小于第二阶段加载循环数; 1#、2# 路径  $\Delta_1$  最大为 12%, 若考虑  $N_2$  比实际偏大,  $\Delta_1 < 12\%$ 。因此, 断口反推裂纹扩展特性有较高的准确度。

2# 盘裂纹扩展寿命如图 10(b) 及表 3 所示。各条路径的  $N_1''$  相近, 最大相差 512 次 ( $\pm 9.8\%$ ); 因此,  $\Delta_2$  在 45%~52% 变动, 缺陷区外寿命约为总循环次数的一半。
