# 7181 端面燃烧固体火箭发动机

## 研制中的主要技术问题

哈尔滨船舶工程学院 202 教研室 张唯执笔

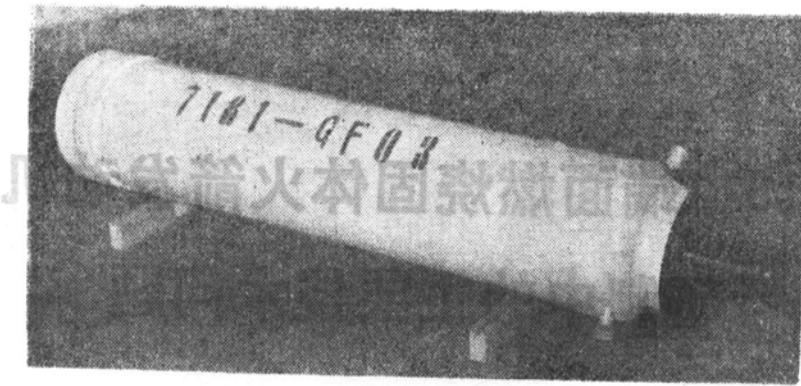
图(1) 7181发动机外形

7181 发动机外形如图(1)，结构简图如图(2)所示。发动机壳体采用了 30CrMnSiA 材料。壳体内用 2~6 毫米变厚度 P107 软片贴片隔热保护室壁，后封头采用加碳纤维的绝热材料贴片进行热防护，喷管内则采用层压高硅氧玻璃钢及钨渗铜或石墨喷钨喉衬，抗冲刷耐烧蚀保证发动机工作的可靠性。

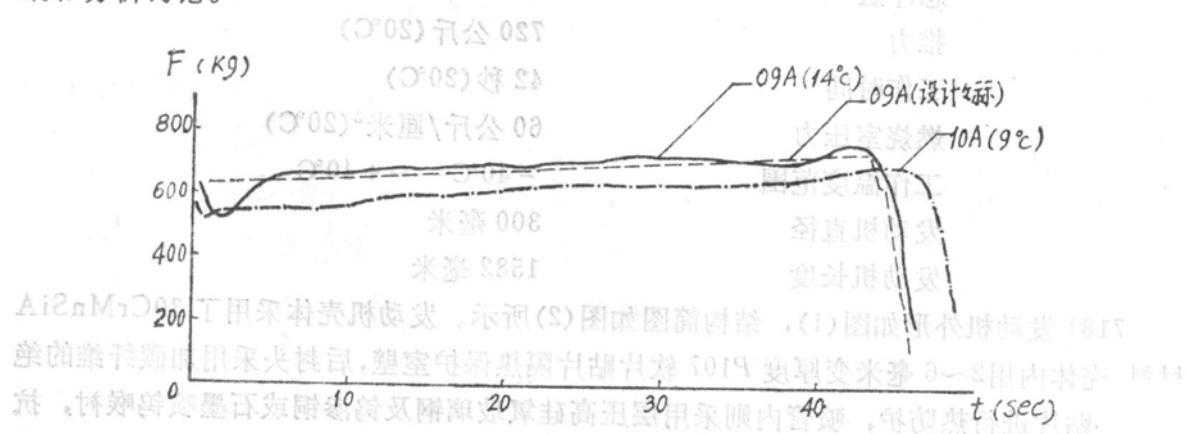
图(3) 7181发动机点火试验推力—时间曲线

在7181发动机研制过程中利用实验发动机进行了10次地面点火试验，克服了严重的喷管喉部沉积及改进包复技术控制燃烧面等技术关键，发动机试车成功。内弹道性能达到设计指标，并且重复性好，如图(3)所示，09A及10A试车测得的推力—时间曲线与设计计算曲线符合较好。

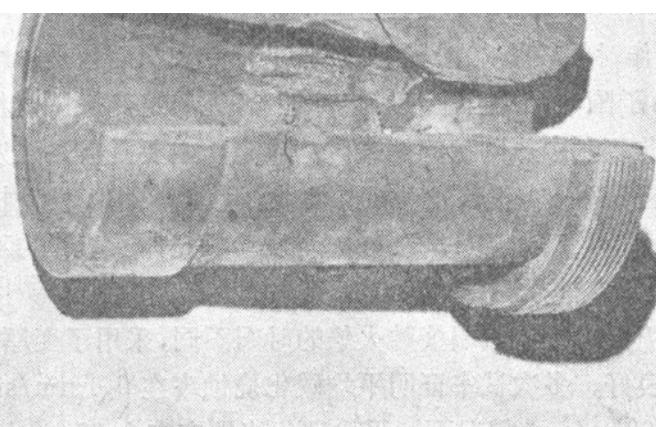
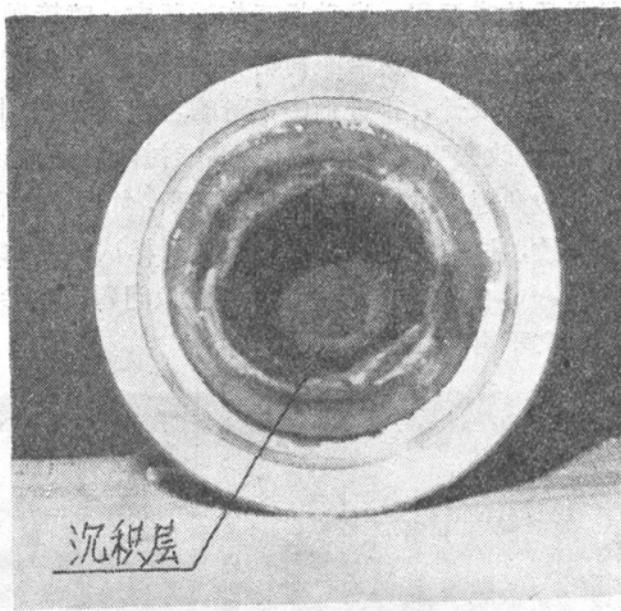
7181发动机喉部沉积现象是严重的，喉部沉积情况如图(4)所示。一般在发动机工作中持续沉积，使喉部面积逐渐减小，燃烧室压力则持续地升高，甚至达到设计计算压力的二倍。如图(5)燃烧室压力—时间曲线，08A点火试验中，工作开始后喷管喉部就持续沉积，燃烧室压力持续上升，当发动机工作约20秒后，沉积速率减慢，燃烧室压力上升也缓慢，趋于平稳，并逐渐接近平衡状态。根据参考资料[2]的分析，可用下式计算喉部沉积对燃烧室压力的影响：

图(4) a喷管喉部沉积情况

图(4) b 喷管喉部沉积情况

其中  $p_c$ ——燃烧室压力;  $n$ ——推进剂燃速压力指数;  $R_t$ ——喷管喉部半径。由此可见喉径越小, 喉部沉积对燃烧室压力变化的影响越大。7181发动机由于喉部沉积使燃烧室压力不断增高, 堵塞喷喉曾造成发动机爆破。

由于复合推进剂含有相当数量的铝粉, 在燃烧过程中, 这些粉末形成凝聚相金属氧化物粒子, 凝聚相粒子在喷管流动中与壁面撞击和接触, 在某些条件下则可能沉积。沉

无沉积，但收敛段及扩散段均有沉积。发动机工作过程中，喷管喉部能否发生沉积，沉积的程度，以及能否受到冲刷烧蚀，这与喉衬材料的性质、内表面加工粗糙度，喉衬的热沉性，以及喷管型面及结构设计、推进剂中铝粉的含量、粒度大小及分布等因素有关。考虑了有关因素 09A 试验中改变喷管结构，如提高喉衬内表面光洁度，减薄喉衬厚度、改变收敛段材料、减小收敛角等。试车结果喉部无沉积，如图(6)所示。测得的  $p$ — $t$  曲线与设计计算曲线基本一致，试车成功。10A 试验中同样试车成功，重复性较好，如图(5)09A 与 10A 试车的  $p$ — $t$  曲线。关于喷管喉部沉积问题已在参考资料[2] 中进行了专题讨论，可供参考，本文不再赘述。

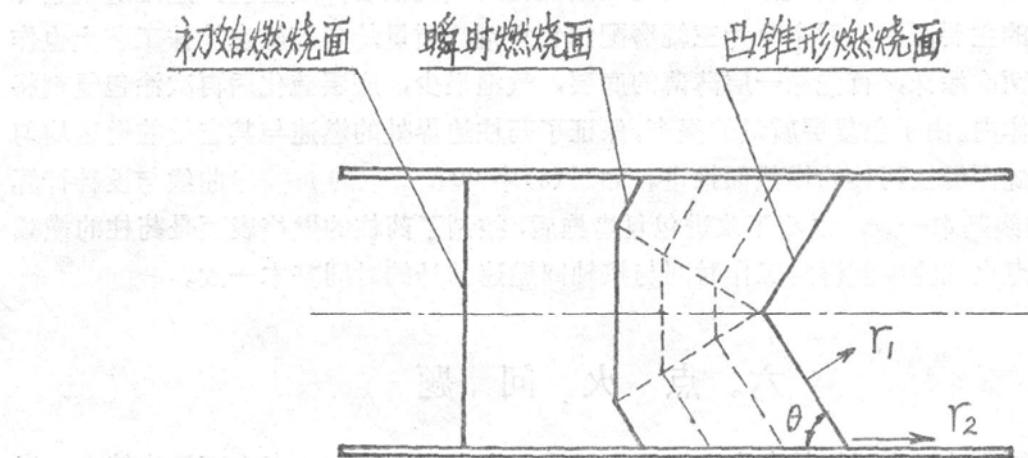
图(7) 燃烧面变化过程示意图

7181 发动机药柱的初始燃面是平的横截面，在燃烧过程中能否保持这样的横截面呢？回答是：不一定。通过多次点火试验分析，对端面燃烧药柱燃烧面的变化规律有了初步认识。从图(5)02A 试车曲线看出发动机工作时间为 34 秒，若按药柱长度计算轴向平均燃速时，应为  $37.2 \text{ mm/sec}$ ，但是根据燃速与压力的关系式，按燃烧室平均压力为  $75 \text{ kg/cm}^2$  计算时所对应的燃速则为  $32.5 \text{ mm/sec}$ ，这样，发动机工作时间应为 39 秒，但实际是 34 秒，两者相差很大，后者是前者的 1.14 倍。造成这个差别的可能原因是药柱包复层边界处的燃速大于其它部分的燃速，引起燃烧面变化，使燃烧面不是平截面，而是一个凸的锥面。燃烧面形成凸锥面的变化过程如图(7)所示，由于药柱与包复层交界处燃速  $r_2$  大于药柱的燃速  $r_1$ ，开始使燃烧面出现为锥台的侧表面部分及平顶部分，按平行层燃烧规律，侧表面部分逐渐扩大，锥台的平顶部分则逐渐缩小以至消失，则燃烧面完全是凸锥面了。锥角  $\theta$  取决于  $r_1$  与  $r_2$  之比，即  $\sin \theta = r_1/r_2$ 。

在稳定情况下，燃烧面达到平衡时的锥面后就不再变化了，仍表现为等推力——时间曲线的规律，但推力及燃烧室压力大于燃烧面为平截面时所对应的设计值，并由于燃

燃烧沿发动机轴向推进速度  $r_2$  大于推进剂的燃速  $r_1$ , 则使发动机工作时间比按  $r_1$  计算的时间减短了。由于药柱和包复层的不均匀性, 在发动机工作过程中药柱各点的  $r_1$  与  $r_2$  也不是均匀的稳定的, 所以实际的燃烧面不是一个对称于轴心的直锥面而是不对称的曲锥面。7181发动机点火试验中一次发动机爆破打开前封头, 使药柱中断燃烧, 残余药柱如图(8)所示。药柱的燃烧面是一个山峰状的曲锥面, 证实了上述的分析。
