# 含天然与人工内部缺陷轮盘裂纹扩展特性对比分析<sup>\*</sup>

**摘要:** 为达到应用人工内部缺陷获得轮盘裂纹扩展特性, 开展了含天然与人工内部缺陷轮盘高速旋转低周疲劳裂纹扩展对比试验, 并通过无损检测分析、断口分析研究了裂纹扩展特性的差异, 提出了含人工缺陷轮盘损伤容限分析思路。无损检测更易识别人工内部缺陷的特征及其变化; 人工缺陷区呈碎裂状, 有大量的晶间断裂, 与天然缺陷区有明显差异; 非缺陷区两者无明显差异。天然与人工缺陷区的裂纹扩展速率分别为 $0.2\sim 0.4\mu\text{m}/\text{次}$ 、 $0.6\sim 1.2\mu\text{m}/\text{次}$ , 均远大于基体材料理论值; 1#盘加载突变区外断口反推寿命与第二加载阶段循环数的最大误差是12%; 2#盘缺陷区外断口反推寿命占总循环数的44.9%~51.9%。基于人工缺陷区定义初始裂纹, 排除人工与天然缺陷差异的影响, 可获得轮盘裂纹扩展特性。

## Crack Propagation Comparison of Disks with Natural or Preset Inclusion

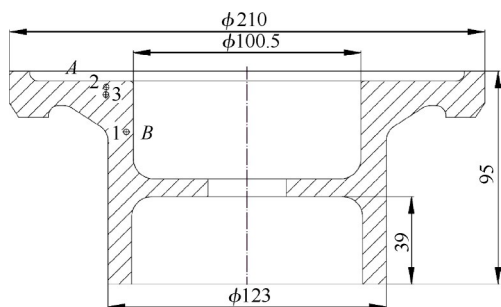
Fig. 1 Dimension diagram of test piece (mm)

对部分含人工内部缺陷的棒材精加工,获得了2#、3#含人工内部缺陷钛合金轮盘,如图1所示。连同1#无人工内部缺陷钛合金轮盘,在浙江大学ZUST6D型立式高速旋转试验器上开展低循环疲劳试验。试验中使用水浸超声扫描、CT三维重建分析

等无损检测方法识别内部缺陷/裂纹的状态及其变化。轮盘破裂后,各轮盘缺陷位置如图1中的1,2,3处所示。通过光学显微镜、金相分析、电子能谱分析(EDS)、电子扫描显微镜(SEM)等进行断口观察。

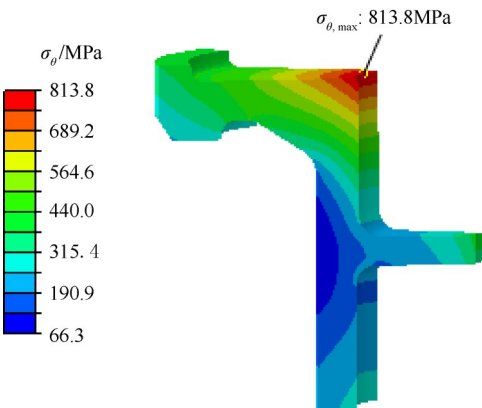
Fig. 2 Circumferential stress nephogram

轮盘的加载、应力分布及破裂情况如表1及图2,3所示。周向应力 $\sigma_\theta$ 为最大主应力,其它方向应力较小,近似为单轴应力状态。最大周向应力 $\sigma_{\theta,max}=813.8\text{MPa}$ ,小于基体材料屈服强度 $827\text{MPa}$ ,位于A,B面相接处。1#,2#,3#盘均未从 $\sigma_{\theta,max}$ 处起裂:1#盘在天然内部缺陷处起裂破裂,2#、3#盘在人工内部缺陷处起裂破裂。1#,2#,3#盘缺陷中心名义 $\sigma_\theta$ 为453,625,553MPa。
