损伤对平纹编织陶瓷基复合材料 梁振动特性影响的试验研究^{*}

摘 要:为研究平纹编织陶瓷基复合材料 (CMCs) 梁受损伤影响的非线性振动特性,分别开展了 拉伸试验和振动试验。拉伸试验用于获得平纹编织 CMCs 受损伤影响的变刚度行为,多次正弦扫频试验 用于获得振动载荷下平纹编织 CMCs 梁受损伤影响的非线性行为。拉伸试验得到的非线性应力-应变曲 线表明材料受损伤影响变刚度行为明显。梁初始固有频率的试验值与理论值相比,相对误差<1%。振动 试验结果从两方面表明了损伤对梁振动特性的影响:(1)模态参数的变化,固有频率从初始值 (256.44Hz)不断减小,阻尼比呈现增大趋势,而共振位移幅值受固有频率和阻尼比的耦合作用发生非 线性且非单调变化。固有频率的变化造成位移幅频特性曲线的左移现象;(2) 位移幅频特性曲线的多峰 现象,在多处载荷频率下产生了位移峰值点。

Experimental Study on Effects of Damage on Vibration Characteristics of a Plain Woven Ceramic Matrix Composites Beam

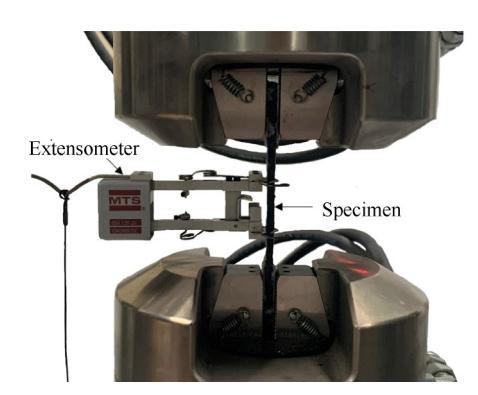
Fig. 3 Picture of the tensile test device

采用 MTS 试验机进行单向拉伸试验,试验装置 如图 3 所示。装夹试件并安装引伸计,引伸计被用来 测量线变形。设置加载方式为力控制,逐渐增大载 荷直至试件断裂。

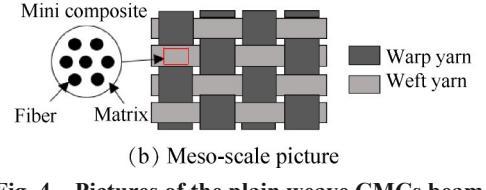
(a) Macro-scale picture

Fig. 4 Pictures of the plain weave CMCs beam

同样采用水切割获得平纹编织 CMCs 的梁试件,梁的尺寸为:长 l=180mm、宽 b=10.15mm、高 h= 5.16mm,如图 4 所示。对梁的夹持端做适当加宽处 理,使得夹持端在振动过程中受力均匀。同样在梁 与夹具接触的两表面粘贴加强片,此处选用铜制加 强片。铜制加强片除了能防止打滑,还可以很好地 吸收振动过程中产生的大位移和噪声,并起到辅助 散热的作用。

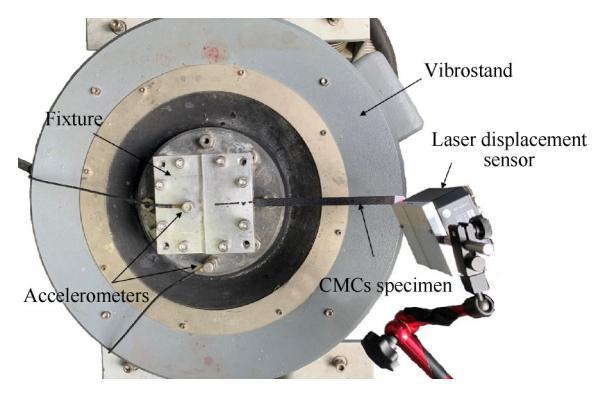
Fig. 5 Picture of the vibration test device

采用 DC600 振动台进行平纹编织 CMCs 梁的正 弦扫频试验,试验装置如图 5 所示。CMCs 悬臂梁通 过夹具安装在振动台上。本试验采用灵敏度为 3.03pC/(m·s²)的压电式加速度计以测量加速度大 小。激光位移传感器用于获得悬臂梁自由端测点的 位移响应。在控制软件中设置加速度载荷的幅值、 扫频区间、扫频方向和扫频速率,即可进行正弦扫频 试验。

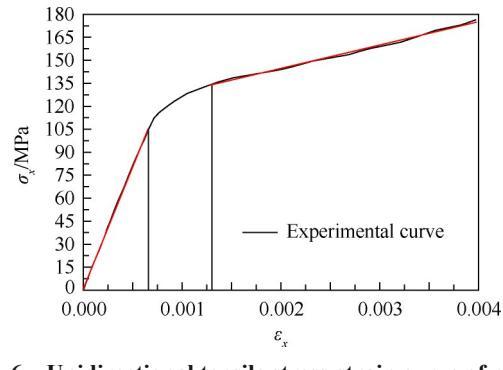
拉伸试验测得的应力-应变曲线如图 6 所示,图 中横坐标 ε_x表示材料拉伸方向的应变,纵坐标 σ_x表 示材料拉伸方向的应力。由图可知,平纹编织 CMCs 的单向拉伸应力-应变曲线呈现三段式。在初始加 载段,材料表现线弹性行为,弹性模量为 162GPa,此 为第一线性段。此时材料整体性能完好,未出现明 显的损伤。载荷进一步增大后,材料由线性系统转 化成模量退化系统,此为典型的非线性段。此时材 料的损伤较为明显,并对应力-应变曲线直接造成 影响。当载荷大到一定程度后损伤饱和,从而使得 应力-应变曲线出现第二线性段。平纹编织 CMCs 的单向拉伸应力-应变曲线体现了材料在损伤作用 下的软化,变刚度行为明显。材料本构的非线性将 会对平纹编织 CMCs 梁的振动特性产生影响。

Fig. 6 Unidirectional tensile stress-strain curve of plain weave CMCs

首先,给定正弦加速度载荷幅值 a 为 0.5 m/s²,在 一阶固有频率附近的宽频范围内(100~300Hz)进行 快速扫频,设置扫频速度为 1Hz/s。得到的位移幅频 特性曲线如图 7 所示,图中横坐标 *f* 表示正弦加速度 载荷频率,纵坐标 u 表示激光位移传感器测得的悬臂 梁自由端则点位移。由图可知,*f* 为 256.44Hz时,悬 臂梁自由端位移达到最大值,此时激发了第一阶固 有频率下的共振。由此可知,该平纹编织 CMCs 悬臂 梁的初始一阶固有频率为 256.44Hz。此时作用的载 荷较小,可近似认为是结构的无损伤状态。该梁长 细比>10,满足欧拉-伯努利梁关于几何尺寸的假设, 因此可以利用欧拉-伯努利梁理论模型来进行固有 频率的近似估算。采用图6中第一线性段对应的无 损伤状态下的弹性参数,可计算得到第一阶固有频 率为258.48Hz。理论值与试验值的相对误差<1%,验 证了用本试验来获取模态参数的可行性。

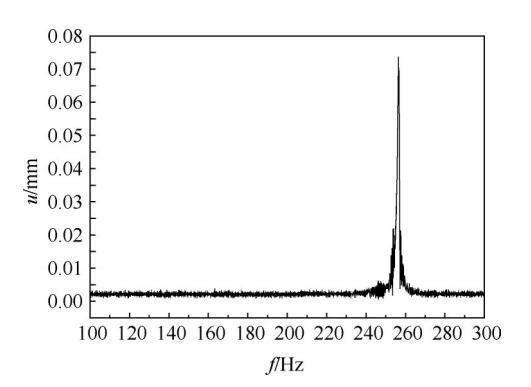
Fig. 7 Amplitude-frequency curve of the CMCs cantilever beam under low load

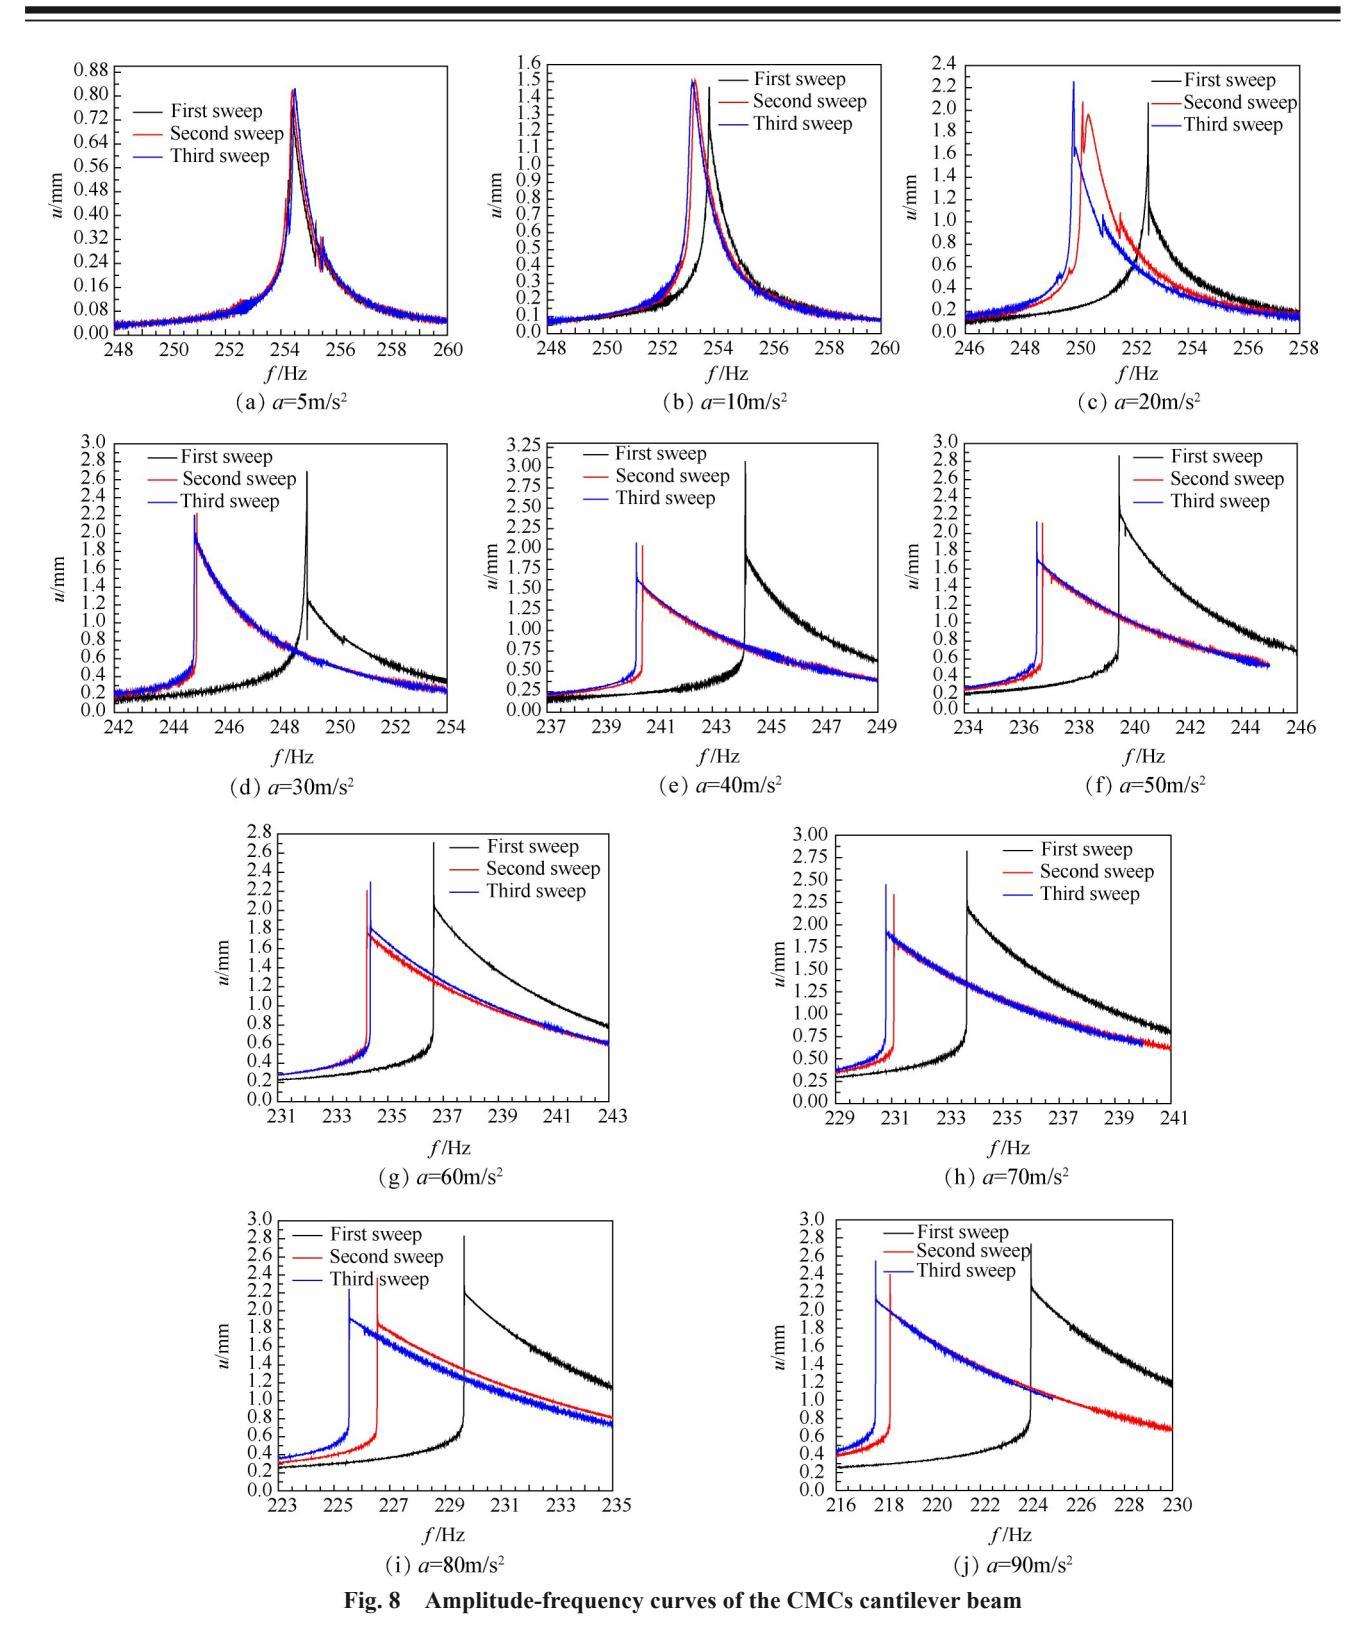
在确定好初始固有频率后,进一步减小扫频区间,减慢扫频速度(设置扫频速率为0.025Hz/s)来研究损伤的影响。在同一加速度幅值下设置进行3次正向扫频试验。加速度载荷幅值从5m/s²依次递增到90m/s²,得到的位移幅频特性曲线如图8所示。

在同一载荷下的多次扫频会加剧结构损伤,位 移幅频特性曲线随扫频次数的变化即体现了损伤的 影响。由3.1节可知损伤会造成材料刚度下降,从而 使得 CMCs 悬臂梁的固有频率降低,所以可以看到图 8中的位移幅频特性曲线在多次扫频时在逐渐往低 频方向移动。进一步从幅频特性曲线中提取出第一 阶模态参数(第一阶固有频率 ω_1 和第一阶阻尼比 ζ_1), 其中 ζ_1 通过半功率带宽法计算得到。分别绘制 ω_1,ζ_1 与扫频次数及载荷大小的关系曲线,如图9所示。由 图 9(a)可知, ω_1 随着扫频次数的增加而降低,且 ω_1 下 降的程度受载荷大小的影响。在a=5m/s²时,第三次 扫频测得的ω,值较初始值下降0.034%,ω,几乎不发生 变化,表明小载荷造成的材料损伤较小;在a=90m/s² 时,第三次扫频测得的ω,值较初始值下降2.9%,此时 扫频次数对固有频率的显著影响凸显了材料损伤的 作用。同时,ω,与α成反比,载荷逐渐增大,代表损伤 逐渐加剧,从而固有频率逐渐下降。由图9(b)中ζ, 的非线性变化曲线可知,随着载荷的增大、扫频次数 的增加,阻尼比总体呈现增大趋势,但是与固有频率 相比曲线具有更强的非线性。

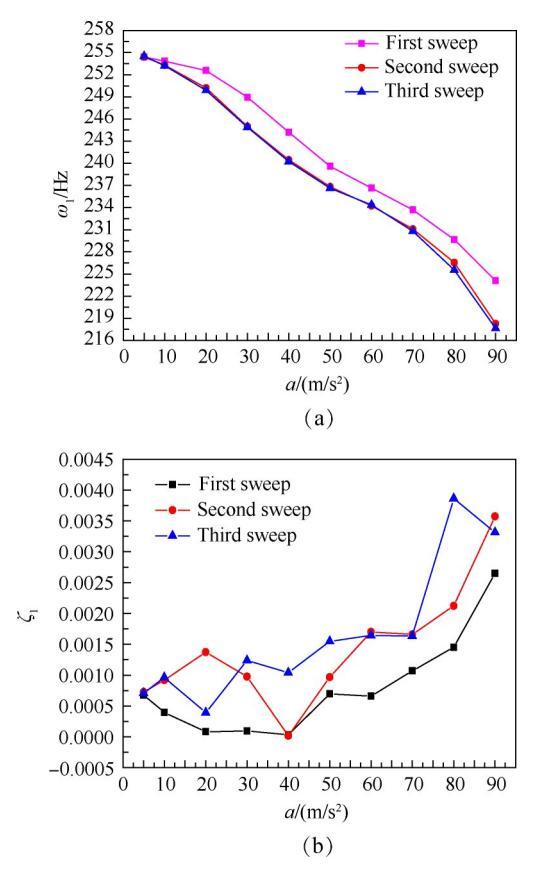
Fig. 9 Relation curves of modal parameters with the number of sweeps

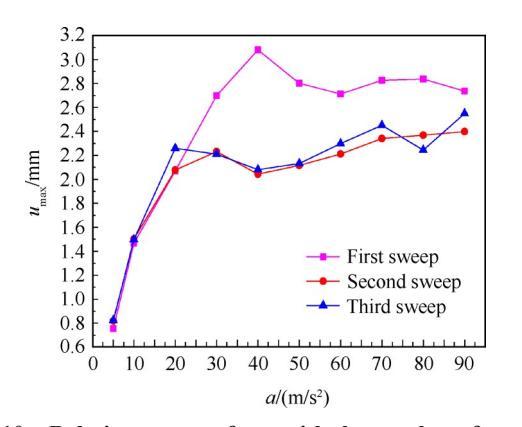
Fig. 10 Relation curves of u_{max} with the number of sweeps

在同一加速度幅值下,刚度降低引起的材料软 化会使得位移增大,但材料阻尼的增大又对位移的 增大起抑制作用,CMCs悬臂梁的位移响应受这两 个因素的耦合作用。所以共振时达到的位移峰值 *u*_{max}与扫频次数的关系是非线性且非单调变化的, 如图 10所示。 平纹编织 CMCs 悬臂梁振动响应的非线性不仅体现在位移幅频特性曲线的偏移及模态参数的变化上,还体现在位移幅频特性曲线的多峰现象。图 11 中给出了典型的多峰值位移幅频特性曲线,a=5m/s²时位移幅频特性曲线出现了三个位移峰值点,a=20m/s²时位移幅频特性曲线出现了四个位移峰值点。

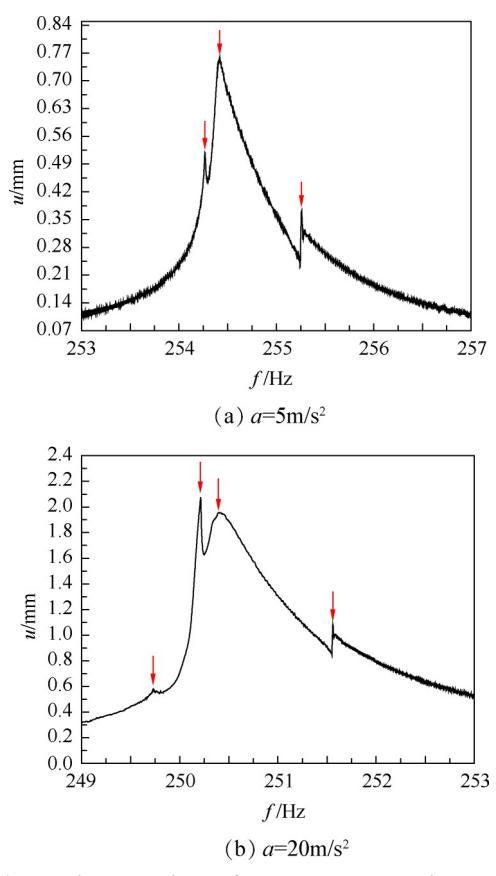
Fig. 11 Typical amplitude-frequency curves with multiple peaks

线性系统的幅频特性曲线是单峰且连续的,位移幅 频特性曲线的多峰现象是非线性系统的特有现象。 这是因为在振动过程中,平纹编织CMCs悬臂梁受损 伤影响固有频率相对初始值256.44Hz有了不同程度 的降低。某些加速度载荷的频率与梁受损伤影响后 的固有频率相同,从而产生不同的位移峰值,也就出 现了图中的多峰现象。幅频特性曲线的多峰现象体 现了平纹编织CMCs悬臂梁在振动过程中受损伤影 响的强非线性。
